## 2025 - AVIS AUX NAVIGATEURS N° 1

### RÉGION NIAGARA CANAL WELLAND

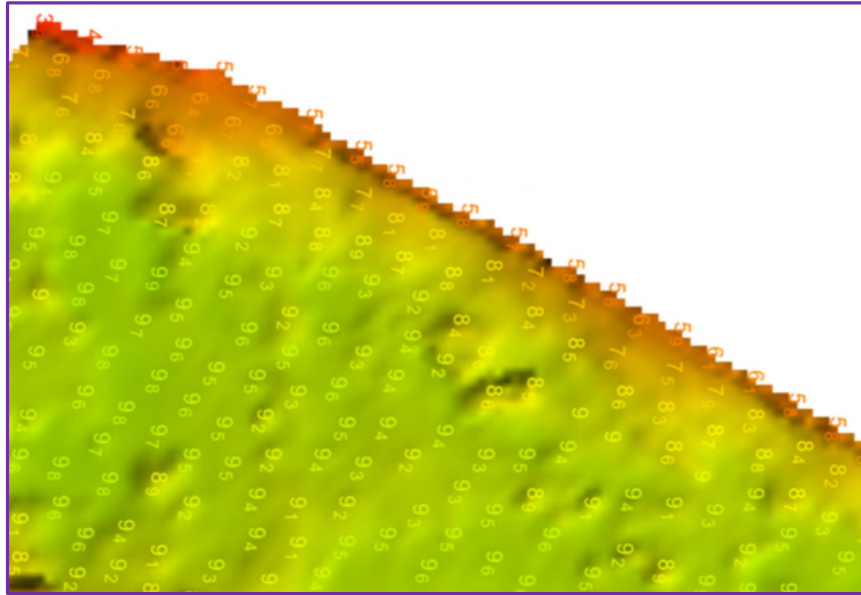
Veillez noter qu'après examen de la bathymétrie obtenue lors de l'étude du SHC, les tirants d'eau maximums recommandés pour le quai 13 sont les suivants.

Navires avec une longueur hors tout (LHT) de moins de 150m:	Aucune restriction de tirant d'eau, i.e. Tirant d'eau maximal autorisé tel que publié dans les avis de la Voie maritime
Navires avec une LHT entre 150m et 200m:	Tirant d'eau maximal de 8.0m
Navires avec une LHT de plus de 200m:	Tirant d'eau maximal de 7.6m

Le dessin suivant identifie les points hauts le long du quai 13.

Veillez noter que les arrivées et les départs de navires du quai seront surveillés de près et que toute modification du tirant d'eau maximal sera communiquée rapidement.
